武雄の治水

vol.8

～水と共に生きるまちへ～

六角川の整備状況 ～湛水池の整備が進んでいます～

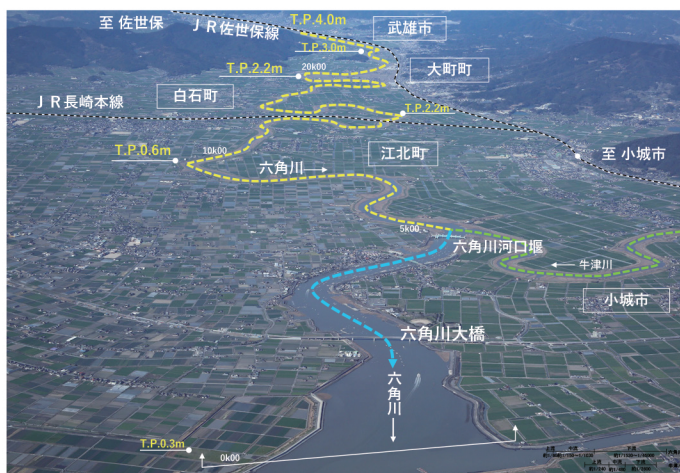
▲六角川流域は、約4割が山地、約6割が低平地

六角川流域は、堤防と山に挟まれた地域において内水氾濫が発生しやすい地形的特徴があります。武雄市は、周りを山に囲まれ海から遠い低平地のため、排水に時間がかかります。そのため、大雨による内水氾濫時には、市内に10か所ある排水機場によるポンプ排水が実施されます。

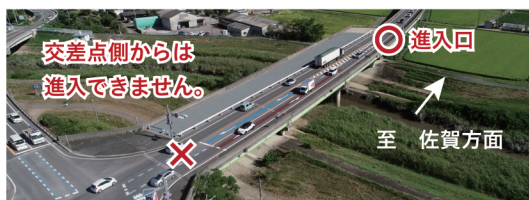
二俣交差点の車両避難所が完成

整備中であった武雄バイパス（二俣交差点）の車両避難所（約60台分）が完成しました。大雨時などに、災害が発生するおそれがある場合に解放します。自家用車だけでなく農業用機械も避難可能です。
